“Miglioramento, Adeguamento e Isolamento Sismico: tra Mito e Realtà”

Prof. Ing. Luciano Rosati “Università degli Studi Federico II di Napoli”
presso l’Auditorium IIS Della Corte-Vanvitelli di Cava de’ Tirreni (SA)

IL TERREMOTO DE L'AQUILA (06 aprile 2009)

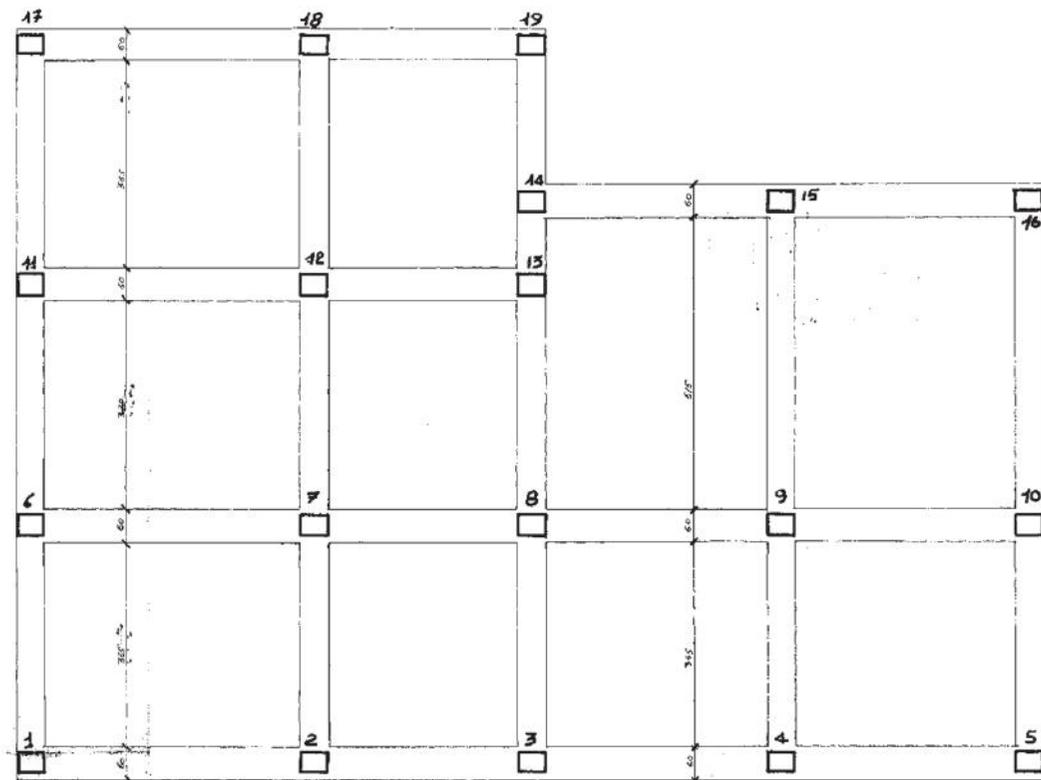
elaborato di progetto risalente al 1959 – Pianta Fondazioni

Nell'autorizzazione a costruire, depositata presso il Genio Civile, si imponeva che il numero di piani fuori terra, fosse in numero pari a tre, inoltre era vietato la realizzazione di un attico all'ultimo piano.

Tuttavia furono realizzati altri due piani ed un attico sul fronte con la strada.

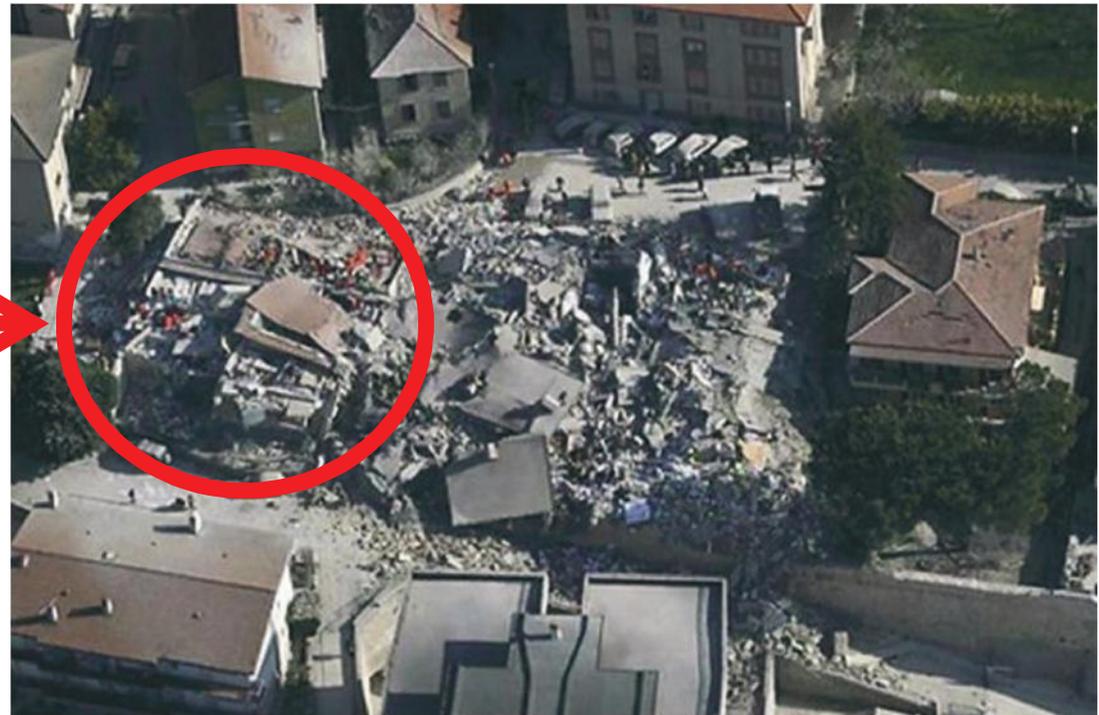
In seguito all'evento sismico, la struttura in esame è completamente crollata e non è possibile riconoscere nessun elemento resistente.

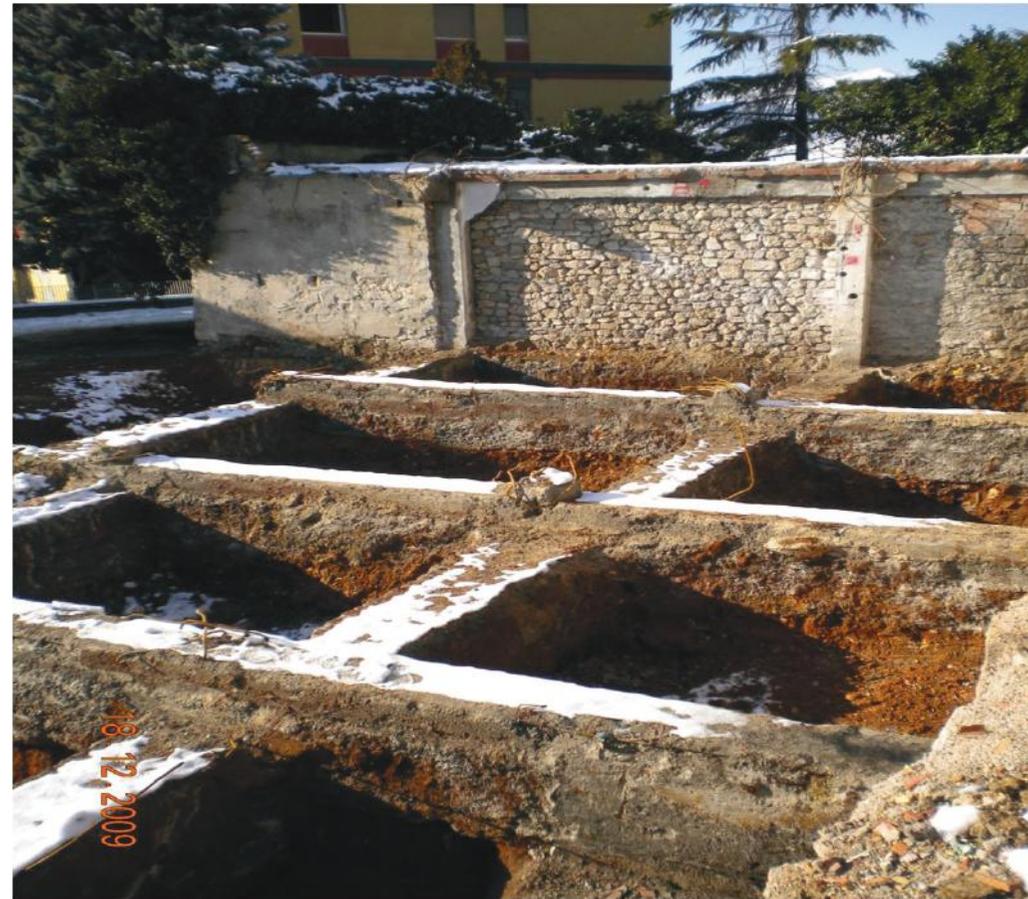
Piano Fondale – vista da Nord- Est

Dall'analisi delle fondazioni, si evince che non esistono particolari segni di cedimento ed inoltre le sezioni delle travi di fondazioni, risultano pressoché integre.

In particolare, non risultano evidenti quadri fessurativi tali da indurre ad ipotizzare cedimenti ovvero plasticizzazioni degli elementi strutturali di fondazione.

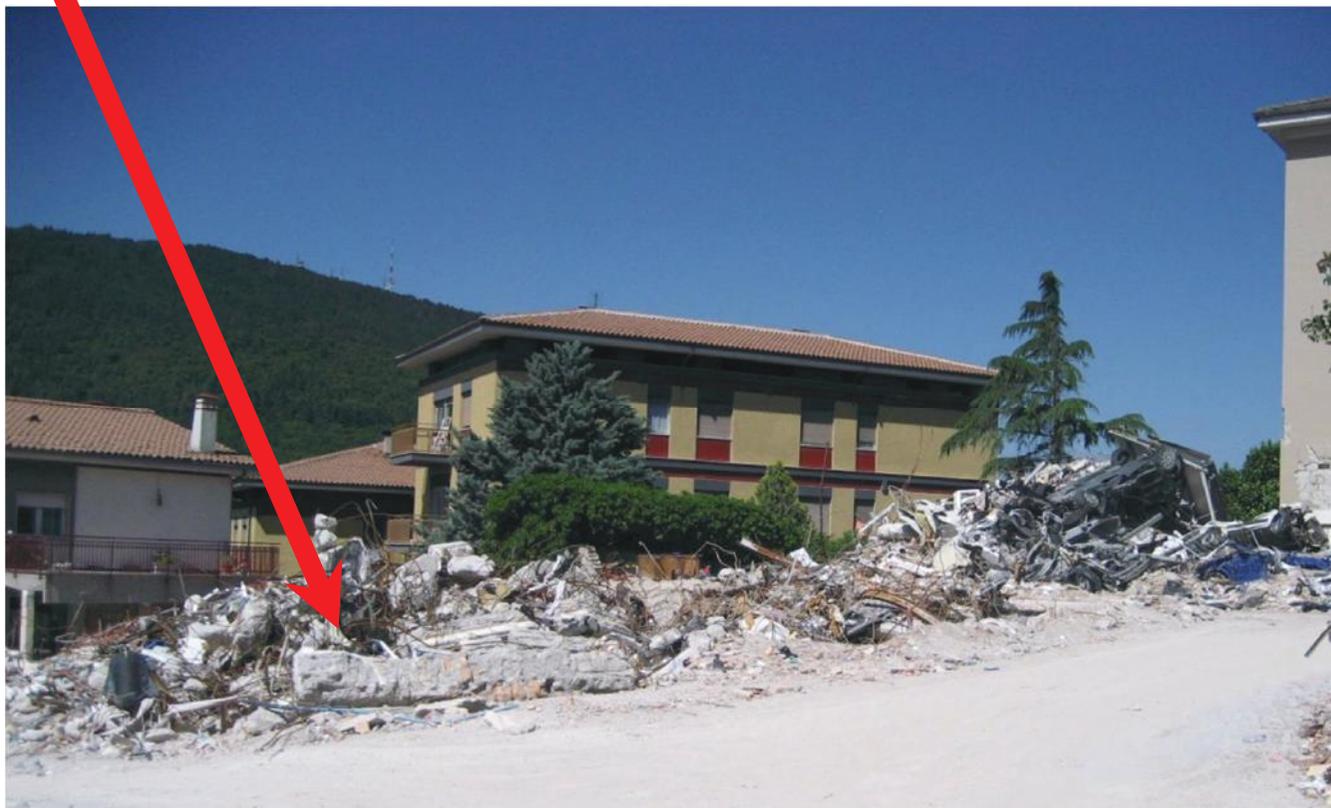
Per valutare la resistenza a schiacciamento del calcestruzzo impiegato, sui campioni prelevati dalle macerie, sono state impiegate diverse modalità di prova.

I valori di resistenza ottenuti, **risultano notevolmente più bassi**, sia dei valori minimi previsti dalle norme vigenti all'epoca della costruzione, sia dei valori delle tensioni valutate nelle verifiche degli elementi principali.

In considerazione delle scarsissime caratteristiche meccaniche dei materiali in opera, nello stato di fatto antecedente il sisma, l'edificio presentava un'elevata vulnerabilità già solo per carichi verticali.

Le particolari scarse caratteristiche dei materiali in opera non possono essere imputabili ad un processo di invecchiamento dei materiali stessi, bensì alle scarse caratteristiche dei materiali all'atto della messa in opera.

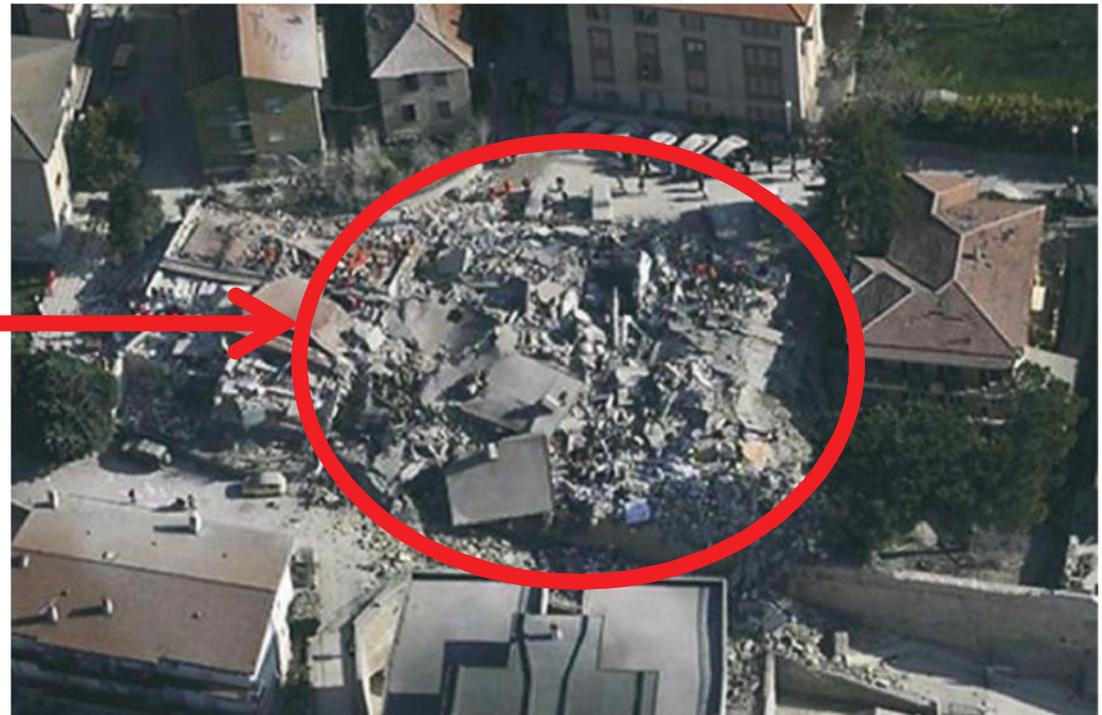
In seguito all'evento sismico, la struttura in esame è completamente crollata e non è possibile riconoscere nessun elemento resistente.

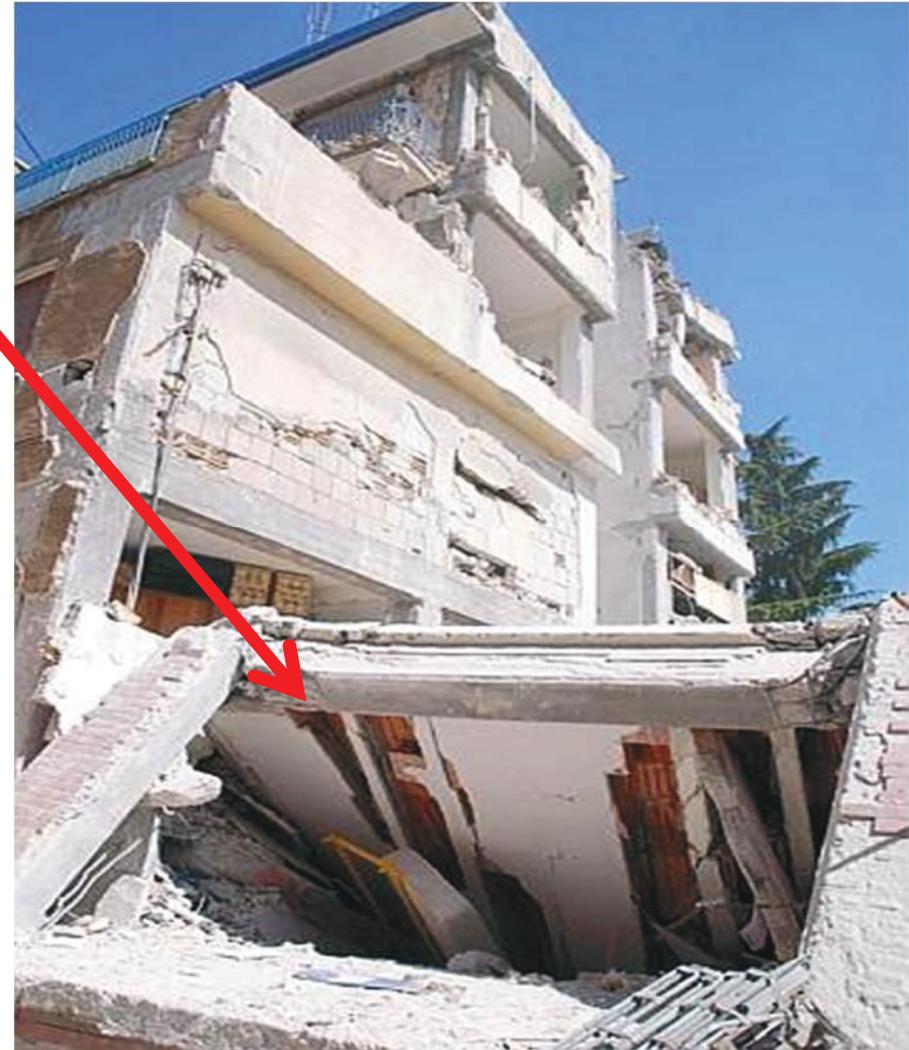
L'edificio limitrofo si è fortemente danneggiato, tuttavia non ha subito il crollo totale.

Dall'esame dei danni, quali ad esempio la rottura di travi emergenti in campata ai piani alti, si evince che la componente verticale dell'evento sismico è stata localmente molto elevata.

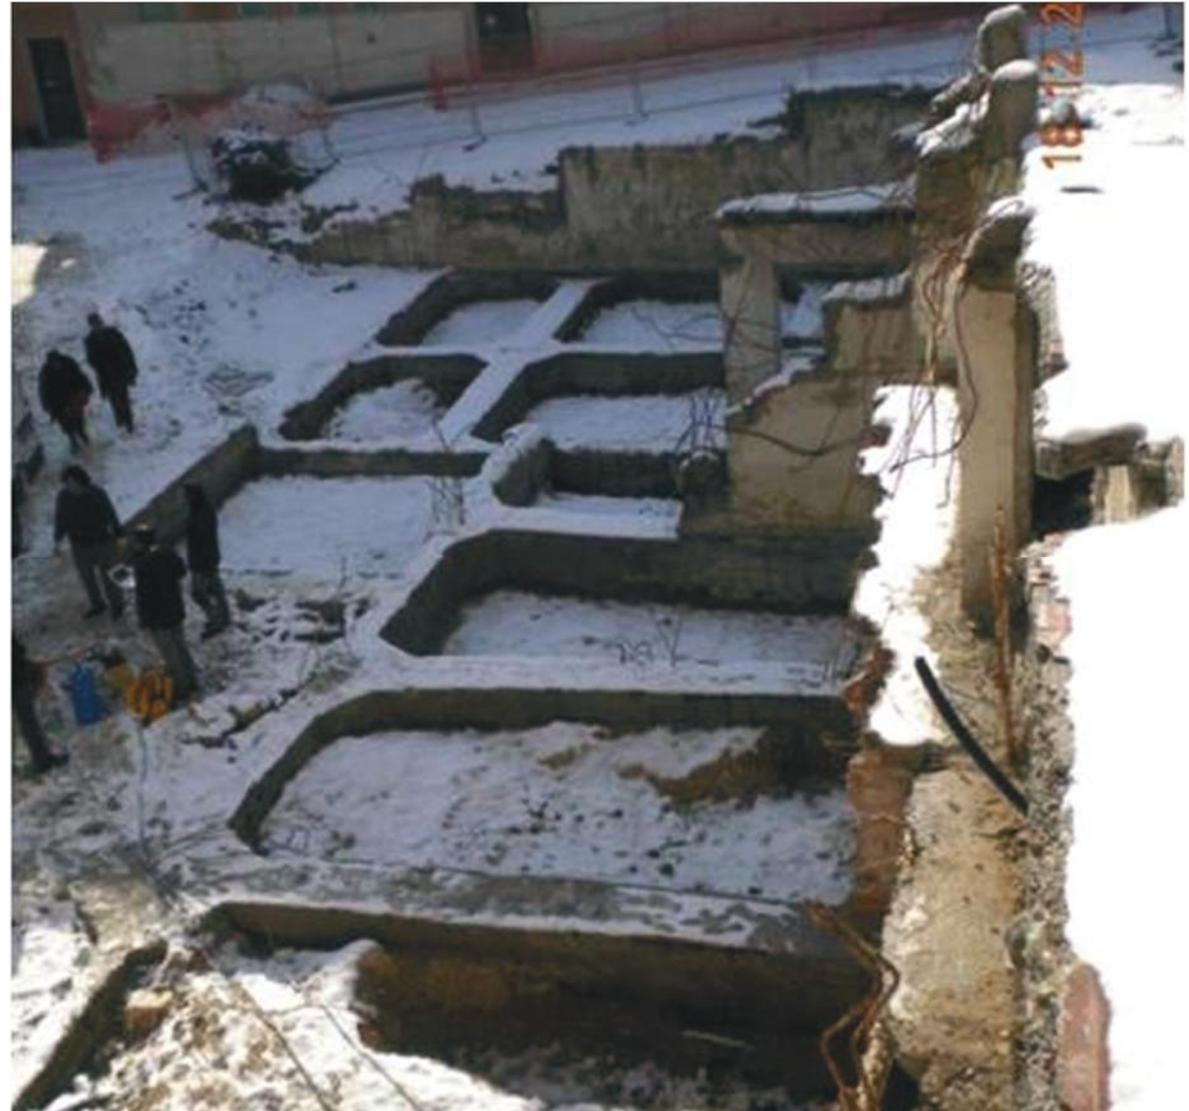
Dal rilievo dello stato di fatto delle fondazioni, emerge che non esistono particolari segni di cedimento ed inoltre le sezioni delle travi di fondazioni, ad eccezione di alcuni copriferri espulsi, risultano pressochè integre.

In particolare non risultano evidenti quadri fessurativi tali da indurre ad ipotizzare cedimenti, ovvero plasticizzazioni degli elementi strutturali di fondazione.

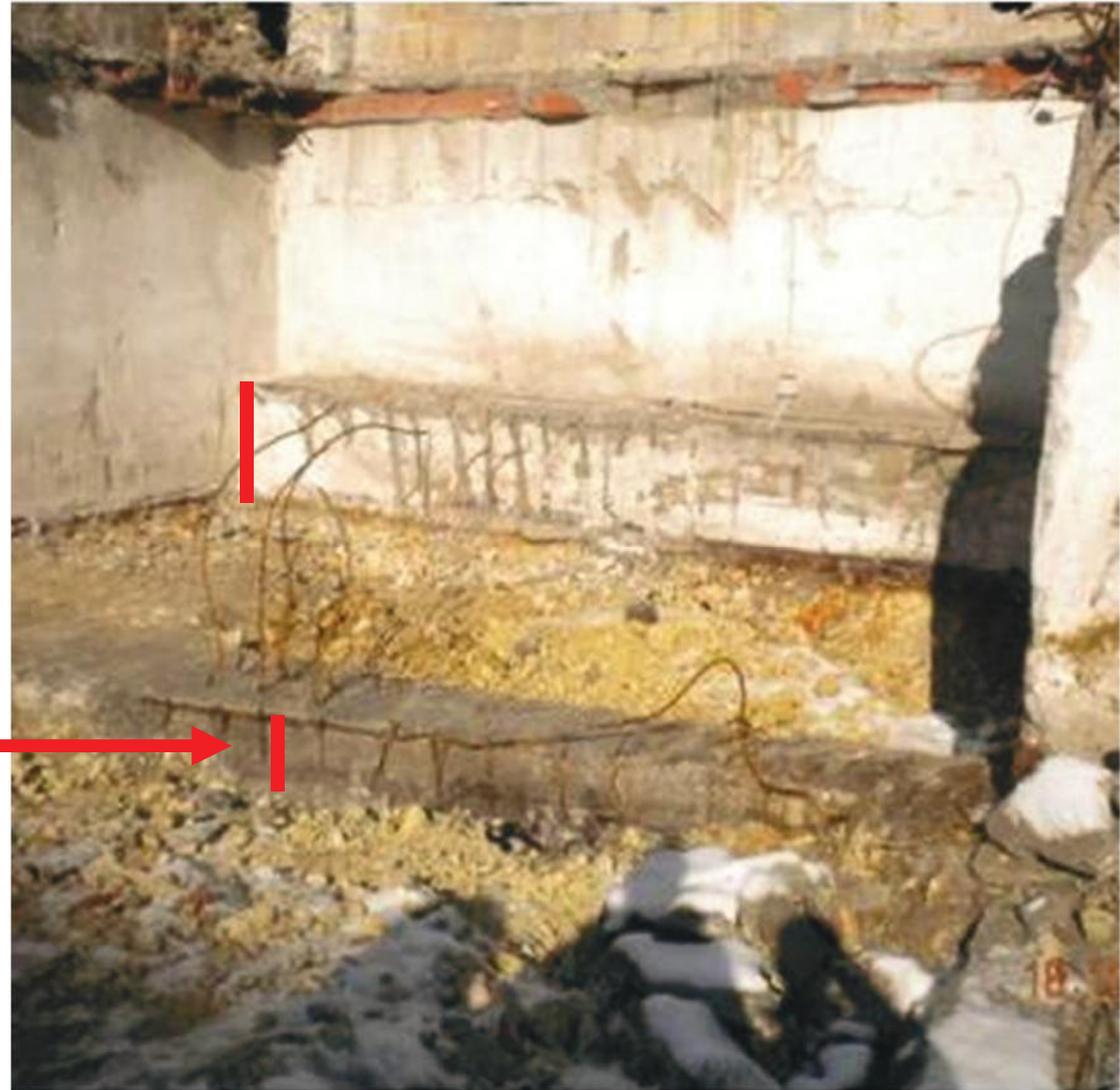
Il piano fondale è interamente posto alla quota del secondo livello interrato, a differenza di quanto previsto nel progetto originario che prevedeva due piani di posa sfalsati. La geometria degli elementi fondali e dei pilastri in elevazione risulta sostanzialmente coerente con quanto previsto negli elaborati di progetto originari.

Solo in alcune zone, si è rilevata una dimensione molto ridotta dell'altezza delle travi di fondazione in corrispondenza di banchi rocciosi affioranti che non sono stati demoliti in fase di realizzazione.

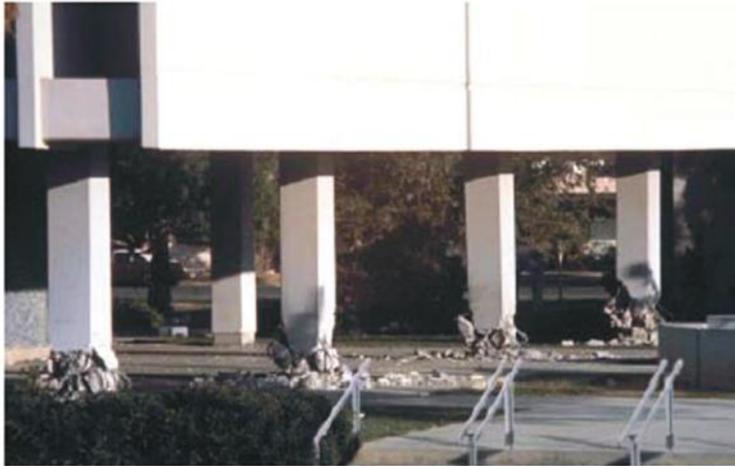
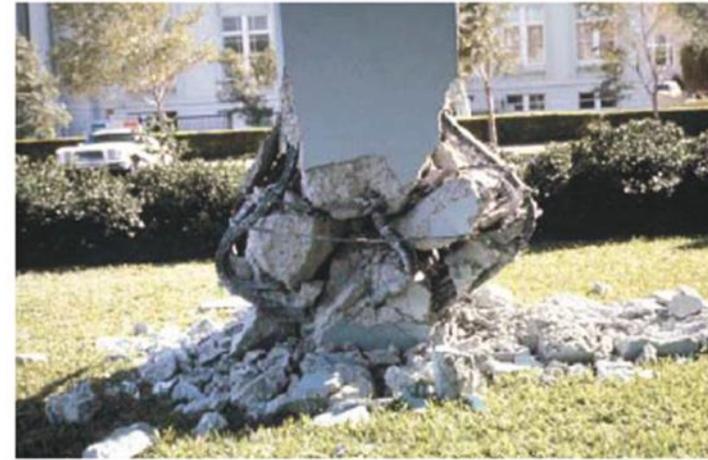
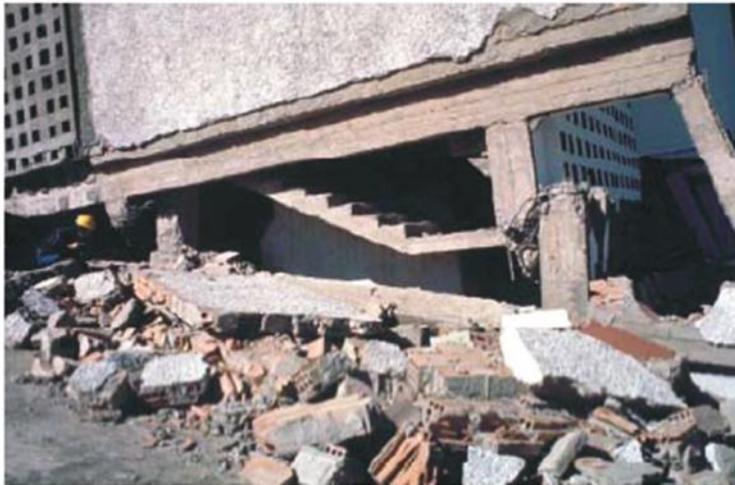
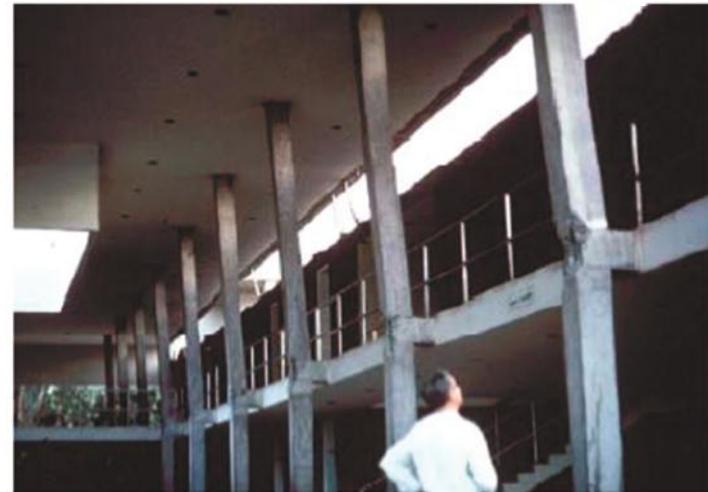
Cerniere plastiche estremità pilastri: Insufficiente armatura nodi

- Interasse eccessivo tra le staffe:
 - scarso confinamento del nucleo di cls
 - scarso contenimento dei ferri longitudinali
 - scarsa resistenza a taglio con rottura fragile
