“Miglioramento, Adeguamento e Isolamento Sismico: tra Mito e Realtà”

Prof. Ing. Luciano Rosati “Università degli Studi Federico II di Napoli”
presso l’Auditorium IIS Della Corte-Vanvitelli di Cava de’ Tirreni (SA)

IL TERREMOTO DE L'AQUILA (06 aprile 2009)

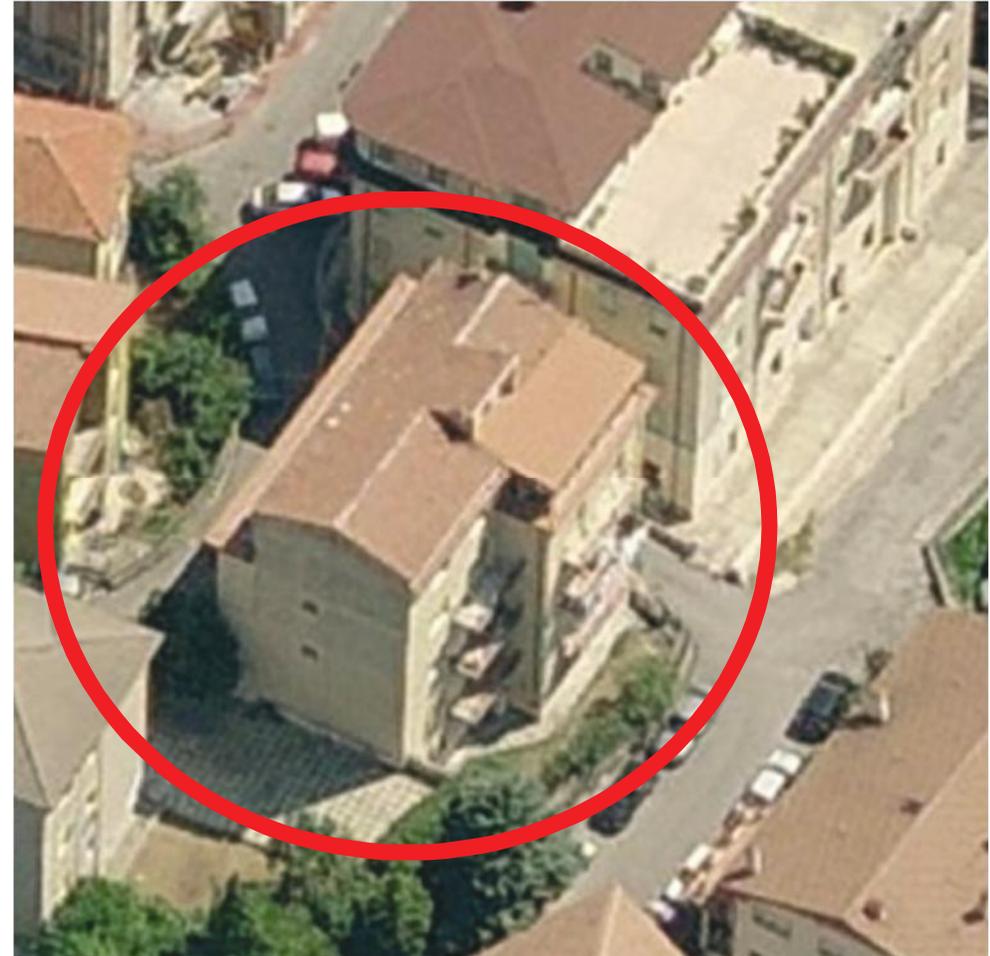
Dall'analisi della pianta delle fondazioni, si evince che la struttura era dotata di regolarità in pianta.

Lo sviluppo verticale dei pilastri era realizzato coerentemente con la geometria prevista nella pianta delle fondazioni.

All'ultimo piano era presente una riduzione sia della massa, sia della rigidità, inoltre i pilastri, per la presenza del tetto avevano altezze diverse: il tutto faceva sì che l'edificio fosse NON regolare in elevazione,

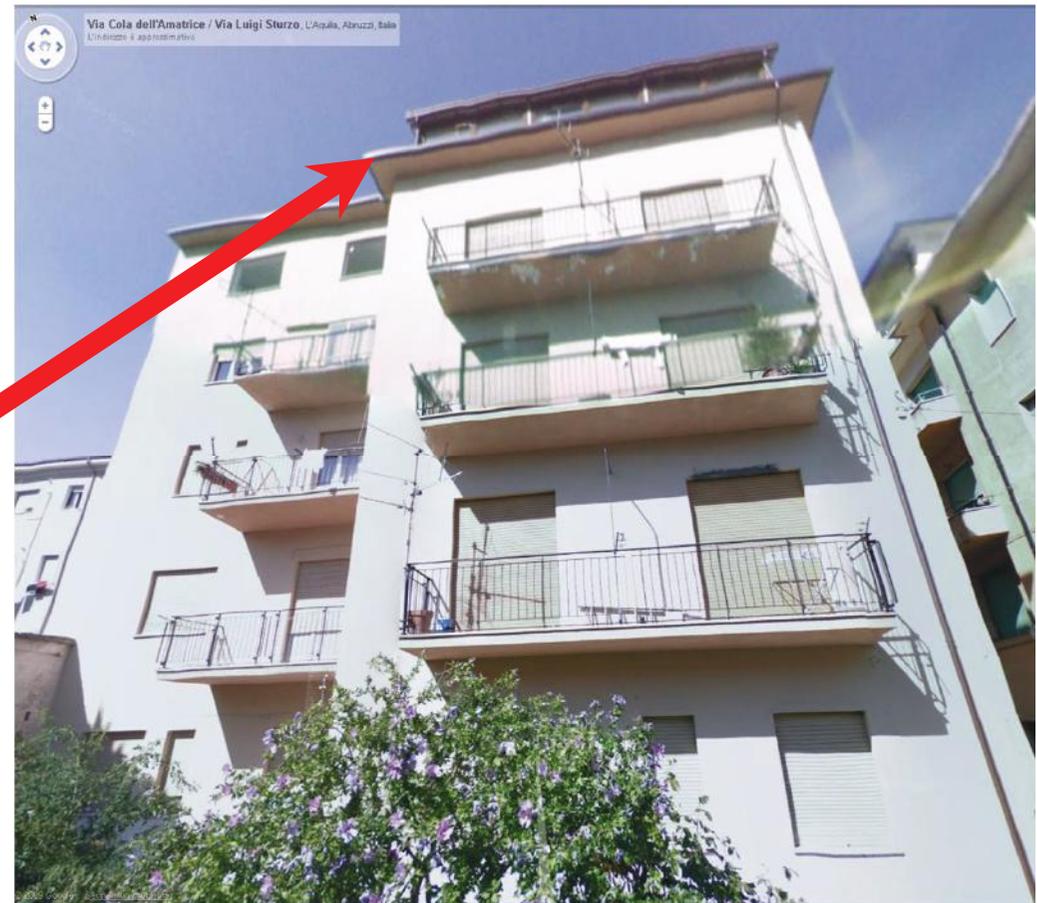
Nell'autorizzazione a costruire, depositata presso il Genio Civile, si imponeva che il numero di piani fuori terra, fosse in numero pari a tre, inoltre era vietato la realizzazione di un attico all'ultimo piano.

Tuttavia furono realizzati altri due piani ed un attico sul fronte con la strada.

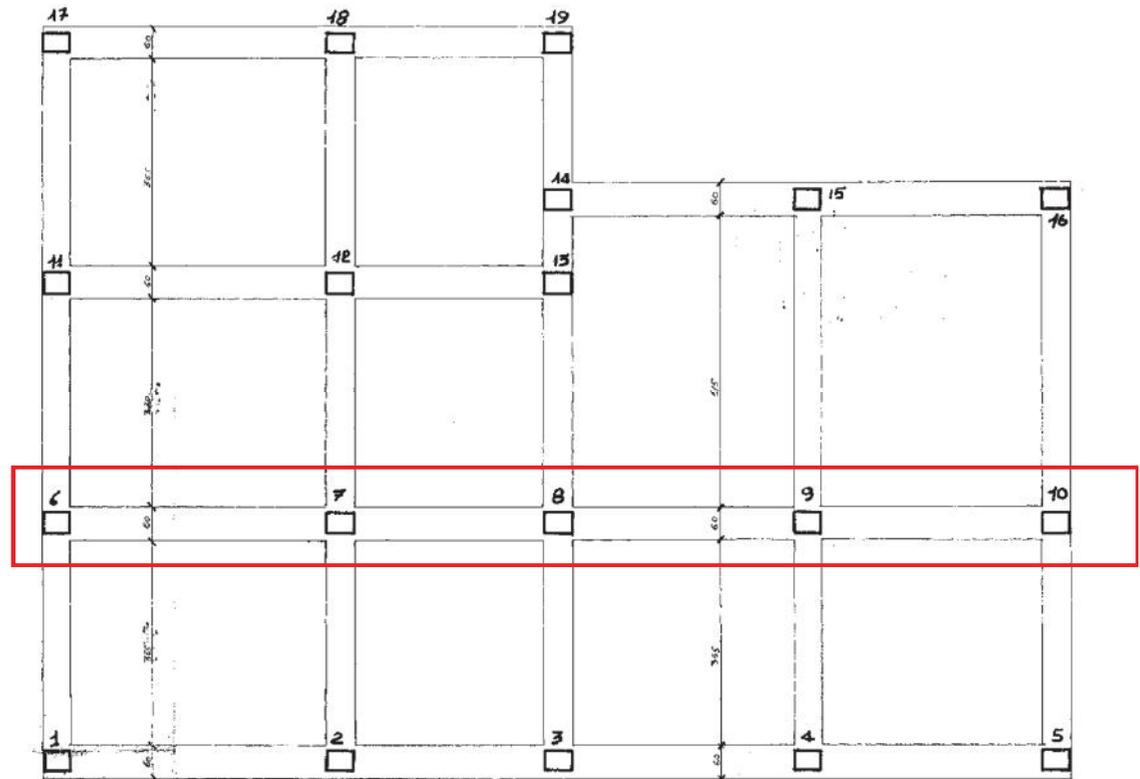
La relazione sul calcolo delle strutture in cemento armato, riporta il calcolo, rispetto alle azioni sismiche, di un solo telaio rappresentativo, evidenziato nella figura seguente.

Le analisi dei carichi eseguite successivamente, mostrano una sottostima del carico dovuto alle tramezzature di circa il 40% ed inoltre risulta trascurato totalmente il contributo delle tamponature.

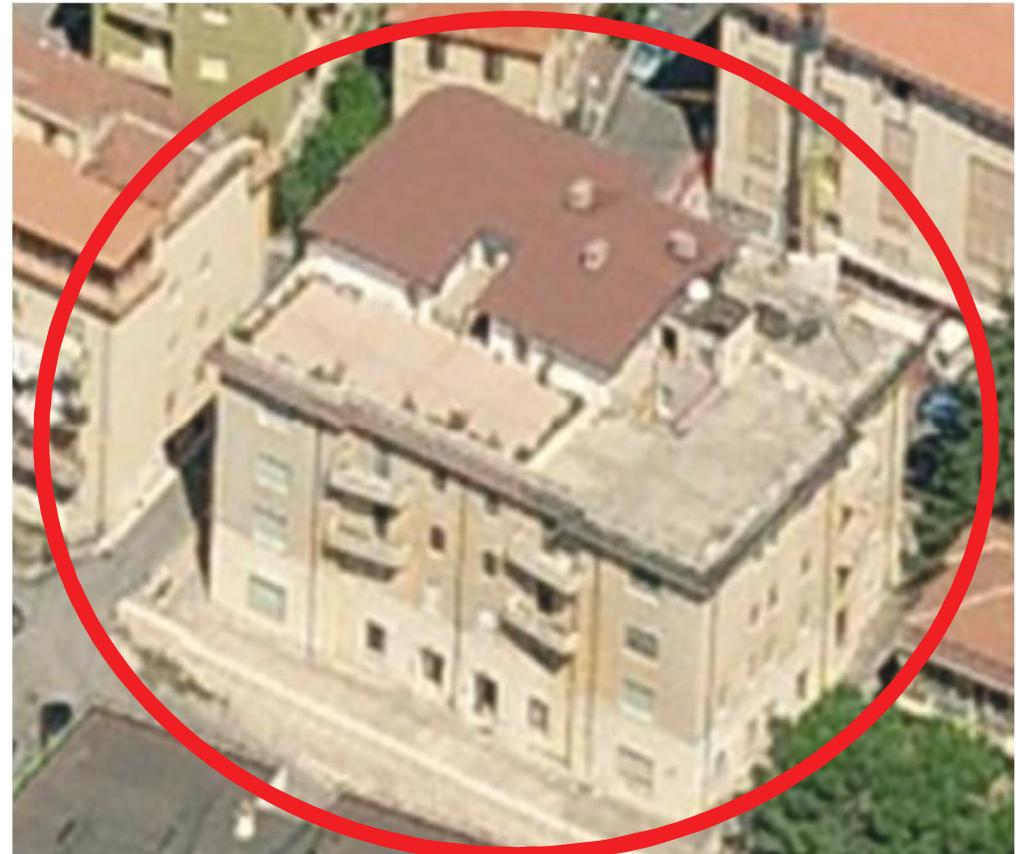
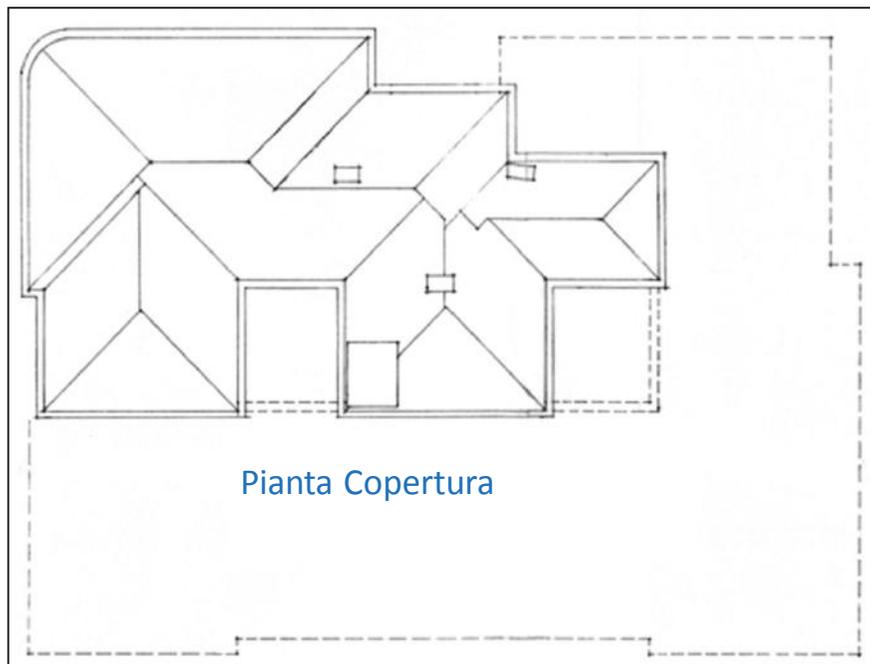
Costruzione in sistema misto muratura e cemento armato, costituito da 4 piani fuori terra più un attico all'ultimo piano.

La documentazione depositata presso il Genio Civile, non riguarda l'edificio iniziale, ma la copertura aggiuntiva in cemento armato.

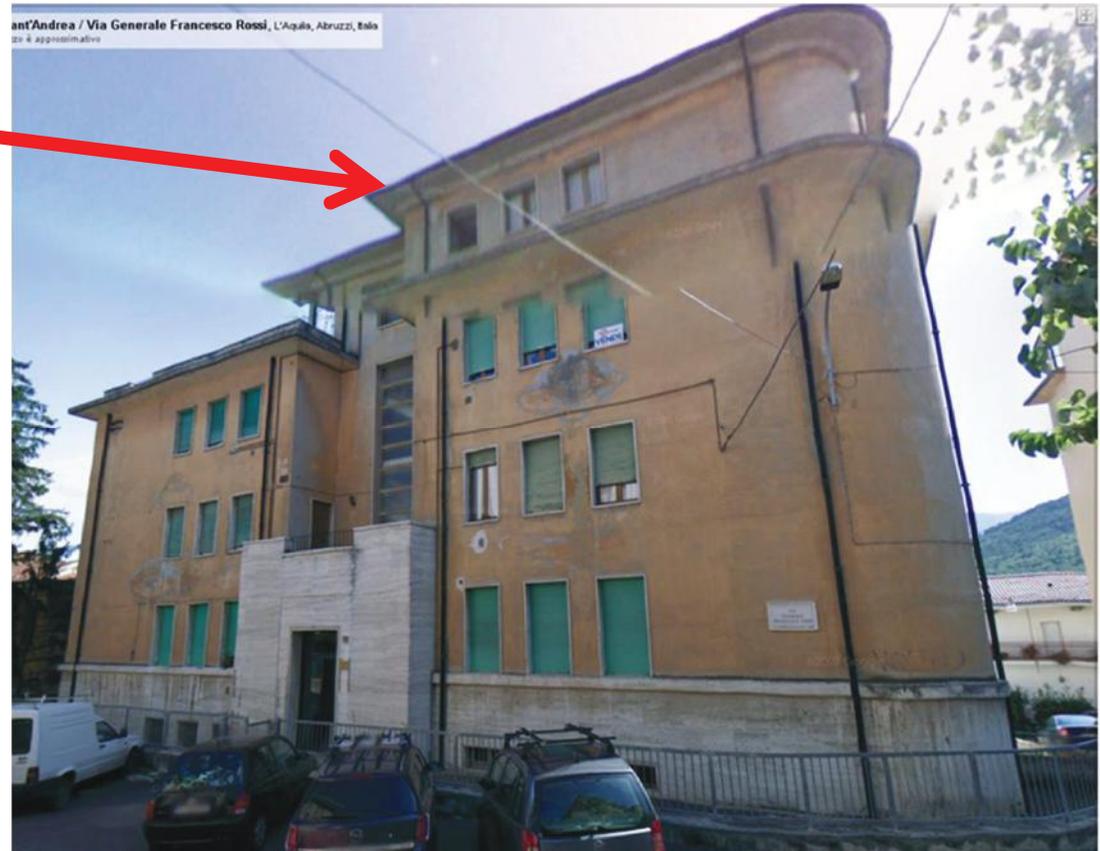
Il nuovo tetto di copertura era costituito da falde in cemento armato e tavelloni, supportato da frenelli in mattoni ad una testa, poggiati a loro volta sull'ultimo solaio piano costituente la pre-esistente copertura. A seguito dell'intervento, la struttura risulta essere irregolare sia in pianta che in elevazione.

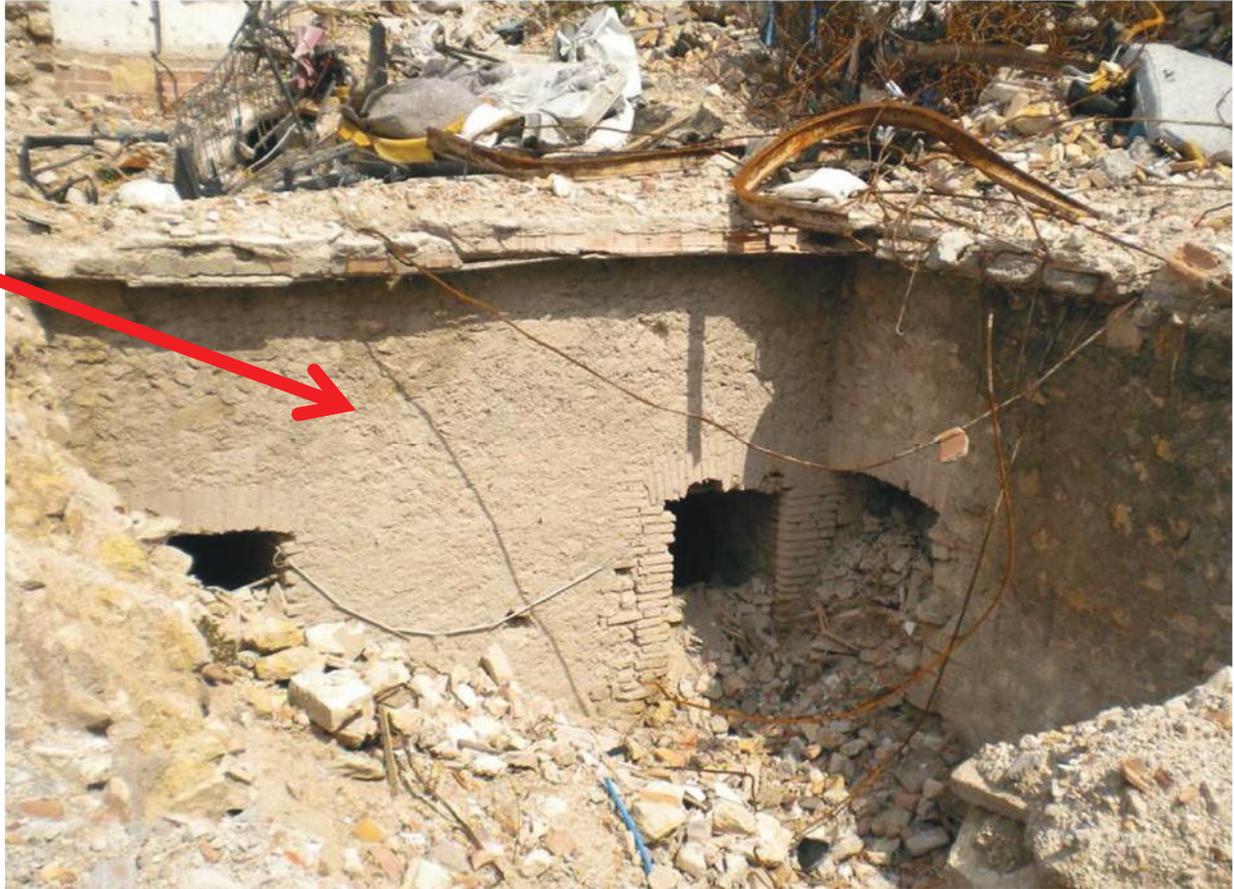
Il confronto tra le tipologie costruttive e gli elementi strutturali in corrispondenza dei locali interrati e quelle che risultano dalle foto dell'edificio ante-evento, lascia presupporre che tali locali siano di epoca antecedente alle parti in elevazione che costituivano l'edificio nella sua ultima configurazione ante-crollo. In particolare, si evidenzia la presenza di archi e volte al livello interrato non presenti ai piani superiori.

Dal rilievo dello stato di fatto delle strutture verticali del piano interrato non sono stati evidenziati particolari segni di cedimento fondale.

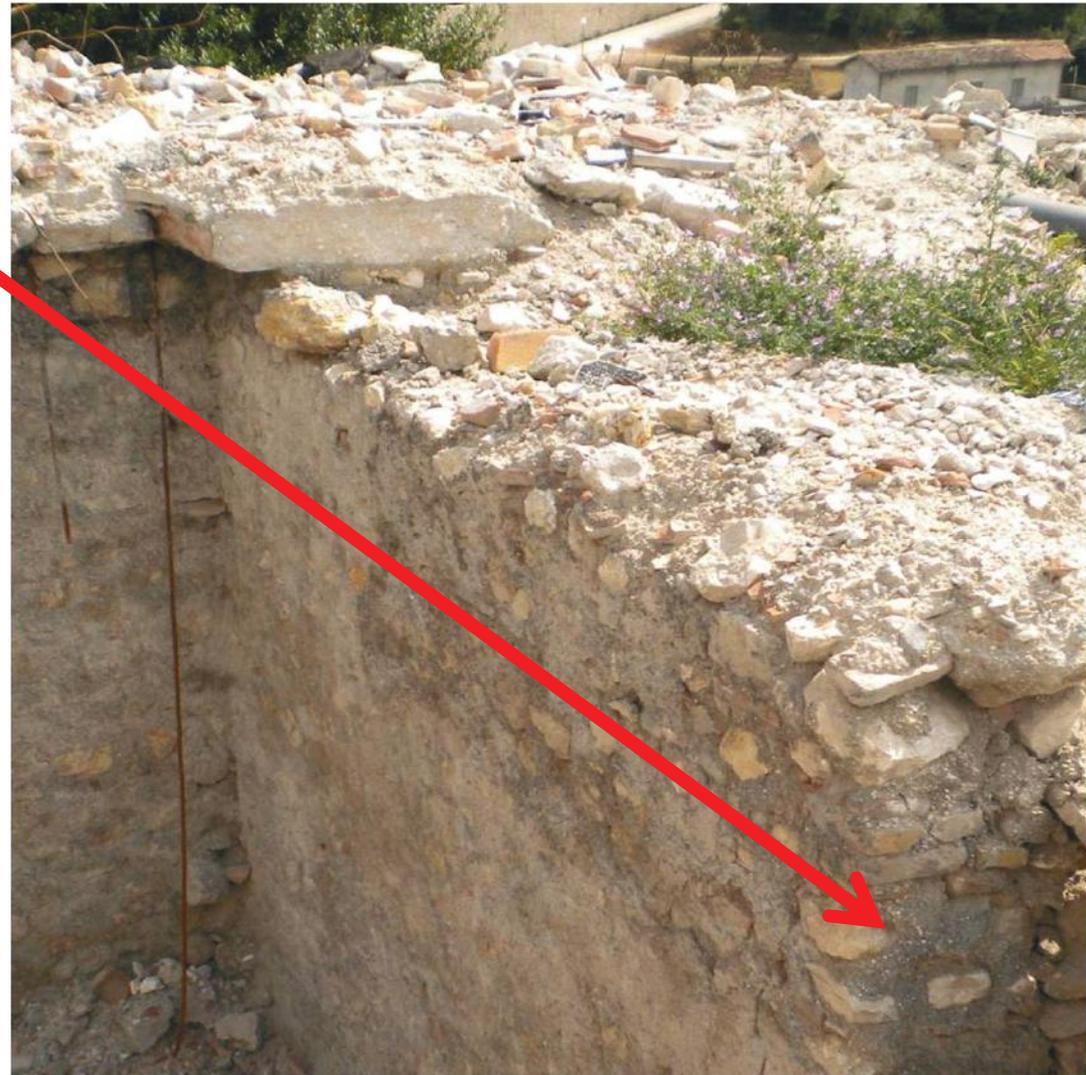
Per quanto attiene alla muratura, le pareti murarie in corrispondenza del piano interrato risultano realizzate per mezzo di una tessitura irregolare costituita da elementi informi di diversa pezzatura e malta di cattiva qualità. Paramenti murari siffatti appartengono alla “*muratura di tipo 1*” cui è associata una elevata vulnerabilità sia per azioni fuori dal piano che per carichi verticali.

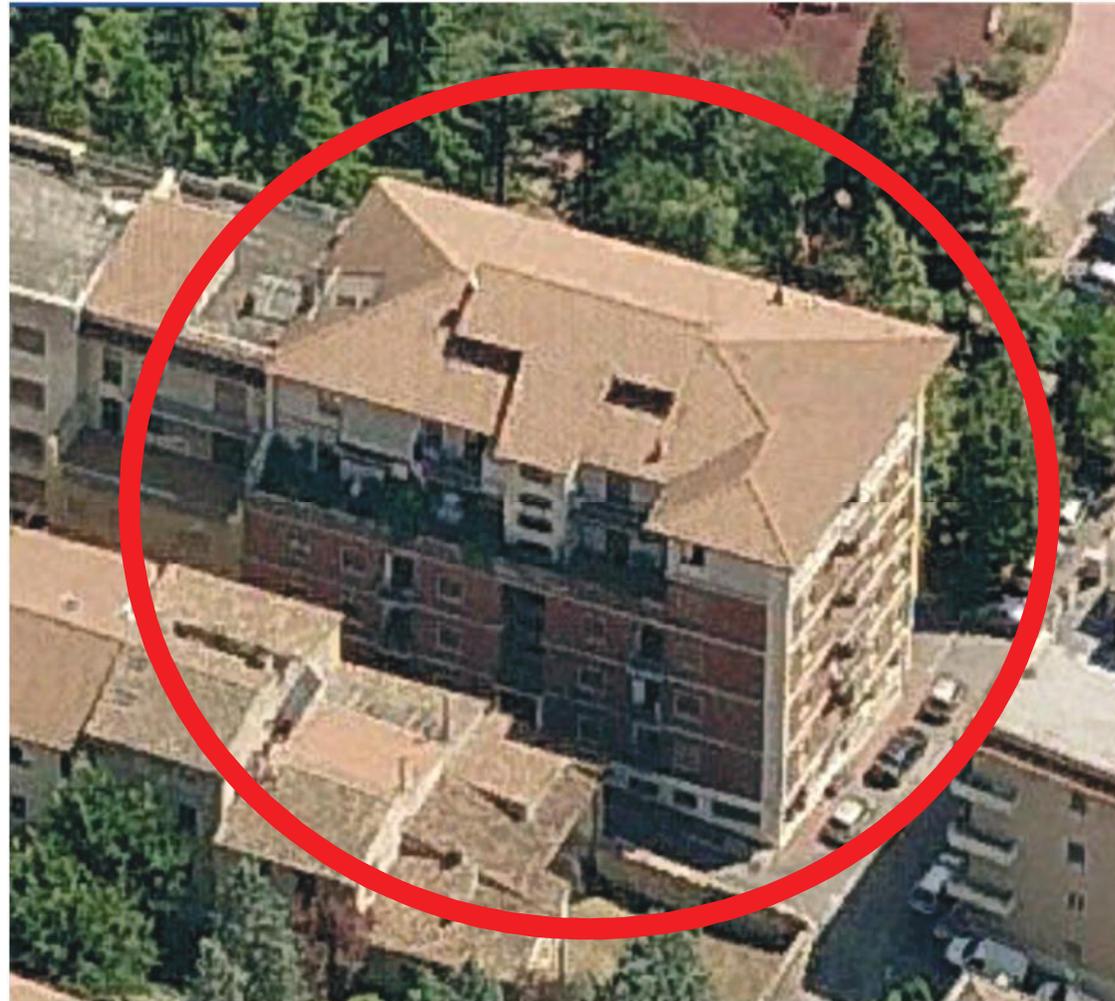
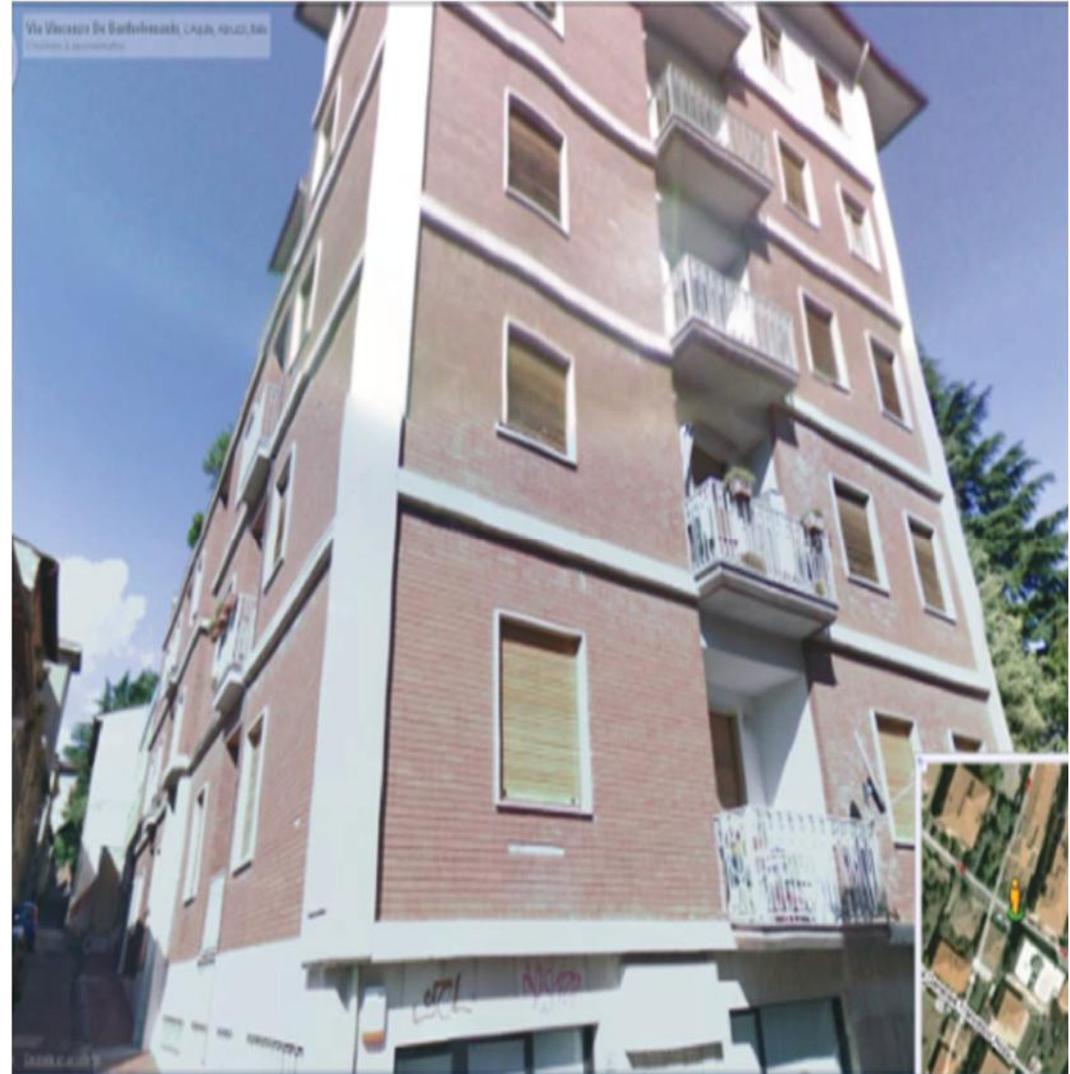
L'edificio è costituito da struttura portante intelaiata in c.a., si sviluppava su 5 livelli fuori terra e 2 livelli parzialmente interrati.

L'analisi del progetto ha evidenziato che l'edificio presentava uno schema strutturale particolarmente irregolare soprattutto per quanto attiene la distribuzione e le capacità dei telai resistenti alle azioni sismiche.

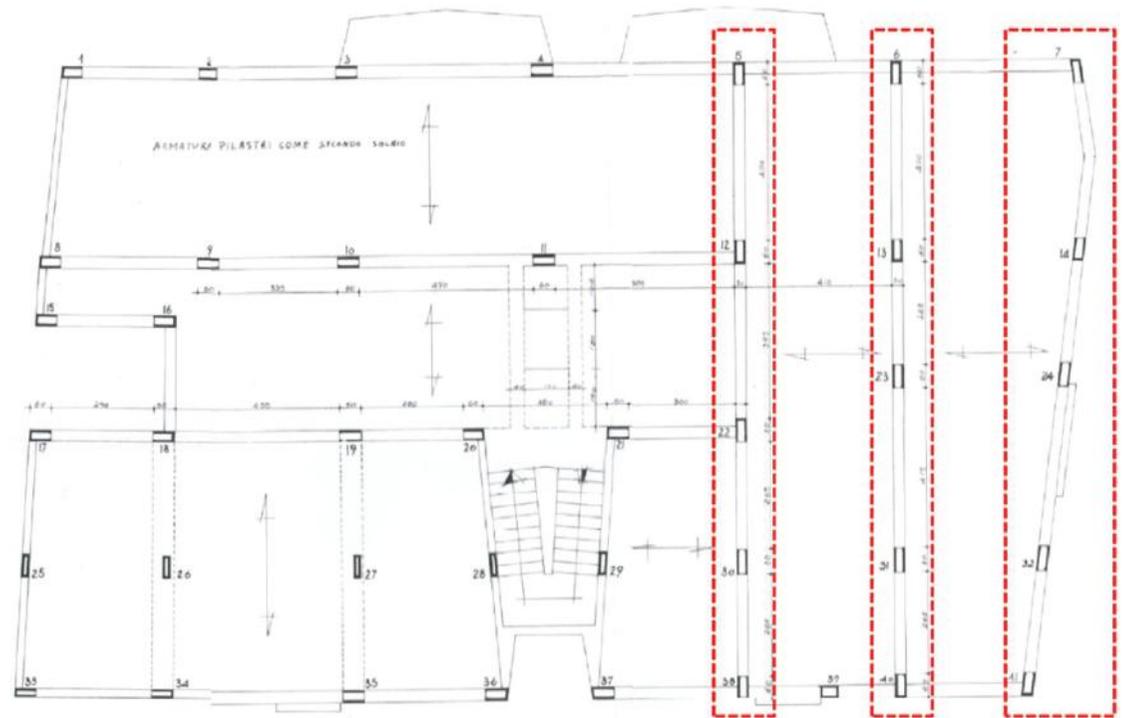
L'analisi del progetto evidenzia che l'edificio presenta uno schema strutturale particolarmente irregolare soprattutto per quanto attiene la distribuzione e le capacità dei telai resistenti alle azioni sismiche. Infatti i telai che sono chiamati ad assorbire le azioni sismiche e quindi dotati di travi emergenti, sono disposti nella sola parte di edificio più a valle.

Le azioni orizzontali assunte nel progetto sono state valutate considerando i soli carichi di competenza gravanti verticalmente.

Tali azioni non sono corrispondenti a quelle che si sarebbero dovute considerare.

Infatti le azioni sollecitanti i telai di controvento da considerare nel calcolo dovevano derivare dalla ripartizione dell'intera azione sismica di piano sugli unici telai di controvento.

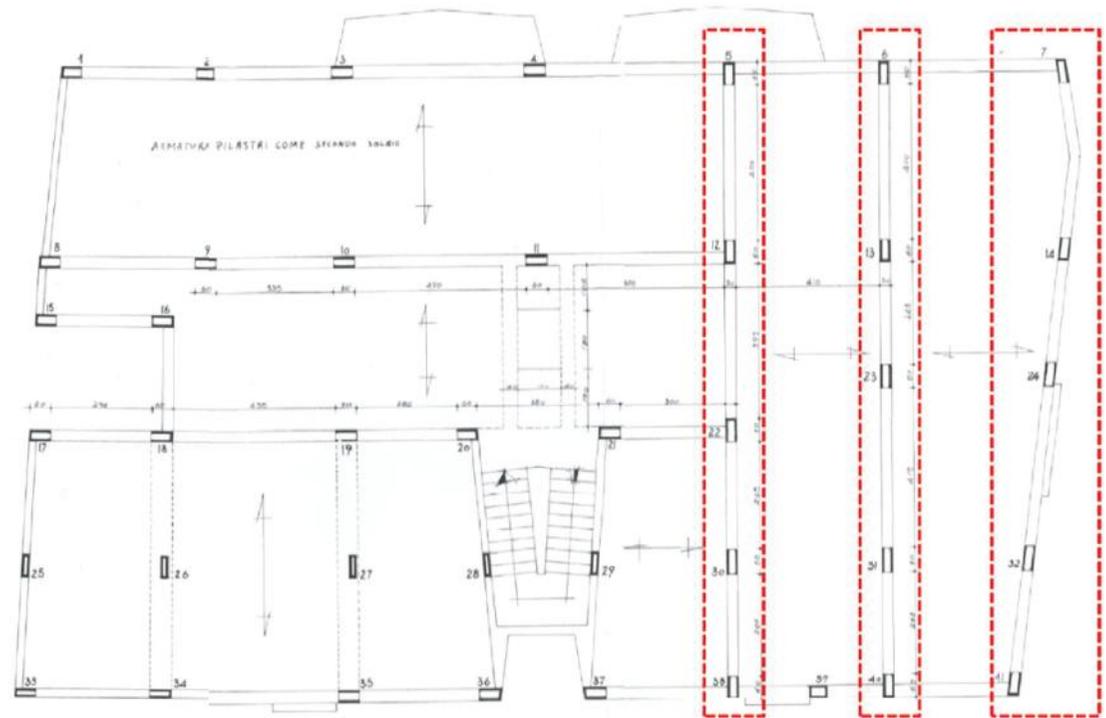
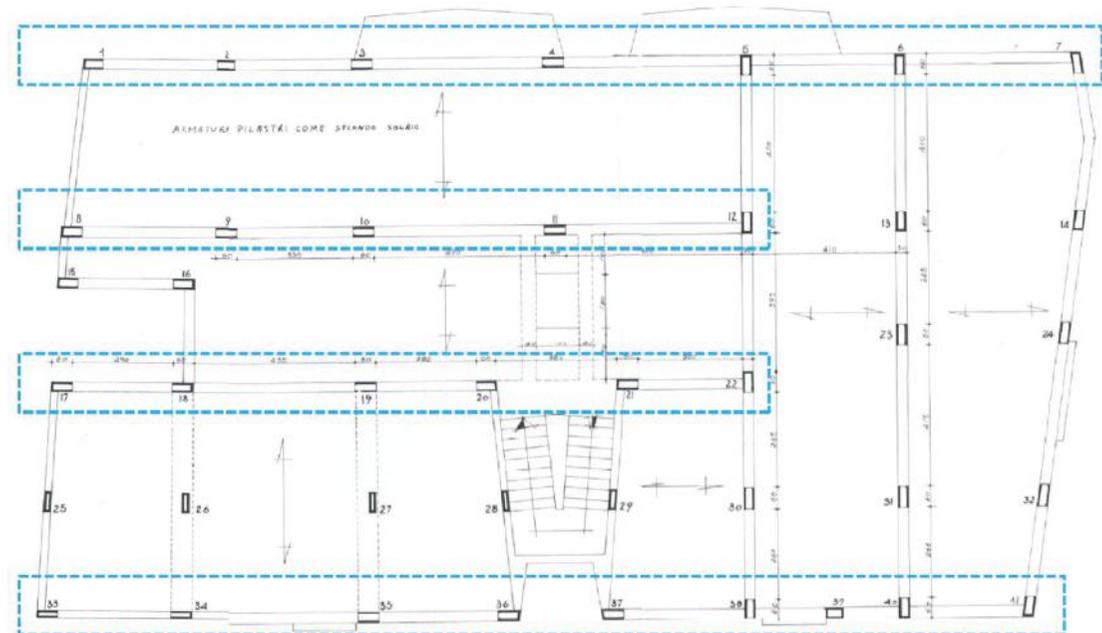
Longitudinalmente sono presenti invece 4 telai di controvento.

Lo studio della relazione di calcolo mostra carenze nelle analisi dei carichi.

In particolare, non è stato considerato il contributo al peso complessivo, dovuto alle tamponature ed è stato sottostimato il contributo dovuto all'incidenza tramezzi.

Ciò ha determinato una sottostima anche delle azioni verticali, rispetto alle quali sono progettati i solai e gli elementi strutturali portanti verticali, e delle azioni sismiche, rispetto alle quali sono progettati i telai di controvento.

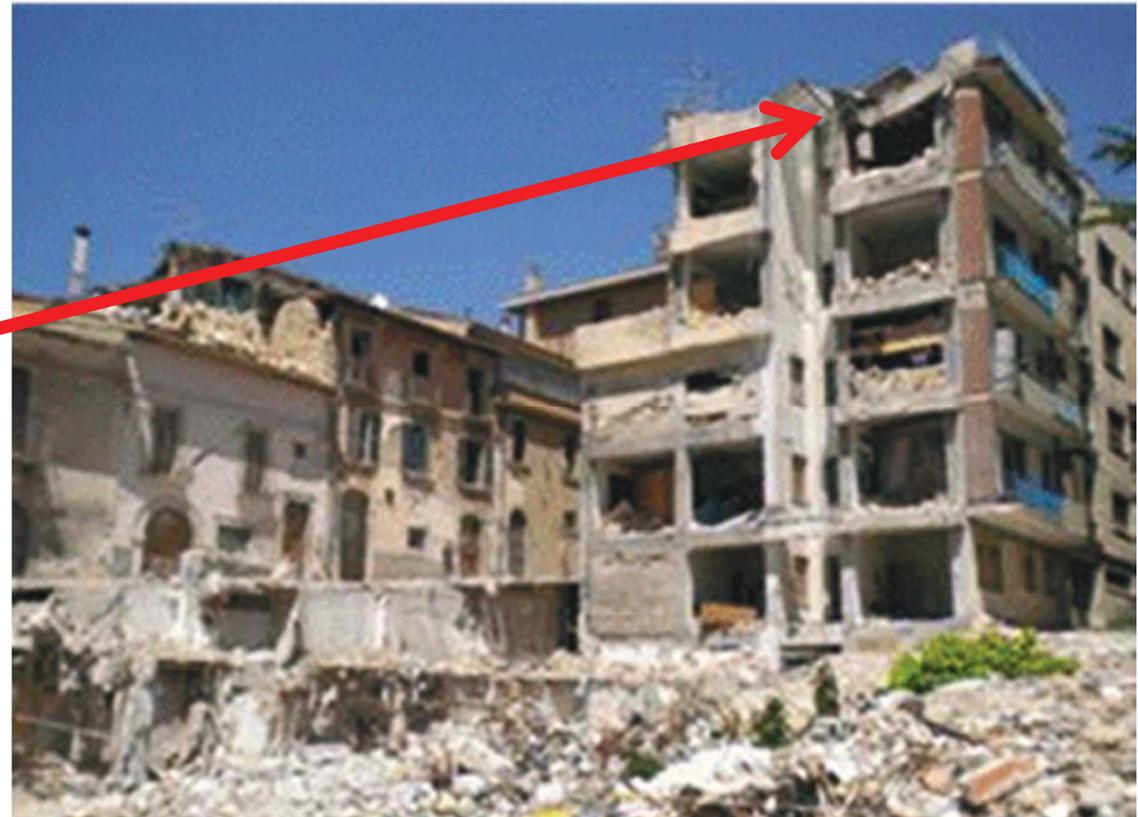
Dall'esame dei danni, quali ad esempio la rottura di travi emergenti in campata ai piani alti, si evince che la componente verticale dell'evento sismico è stata localmente molto elevata.

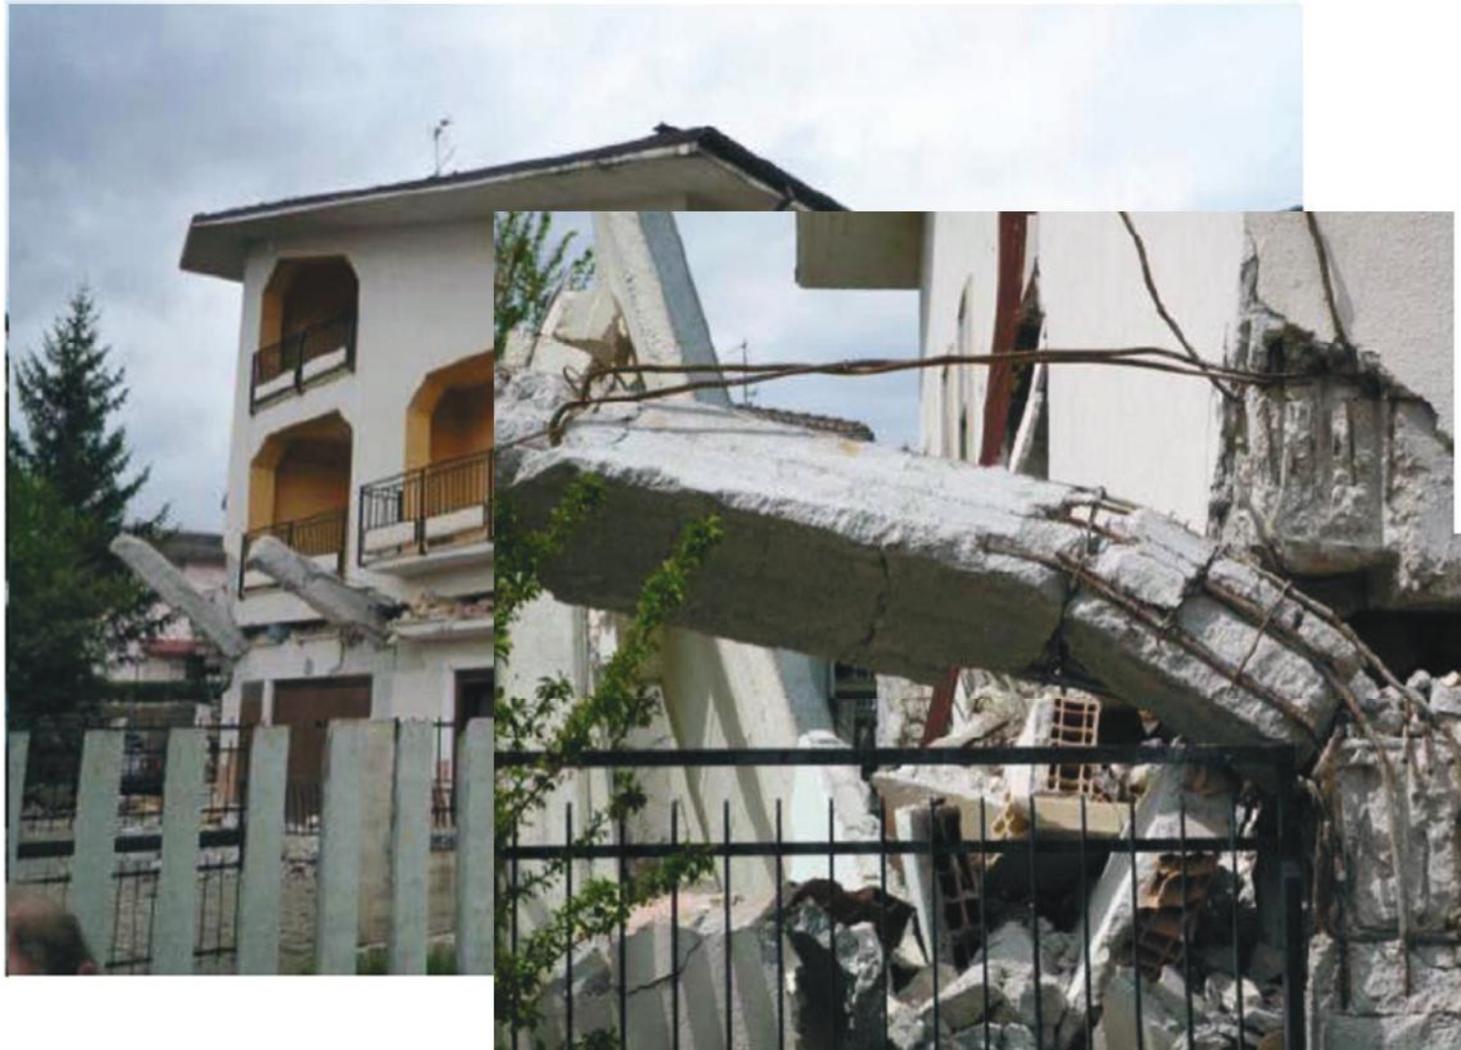
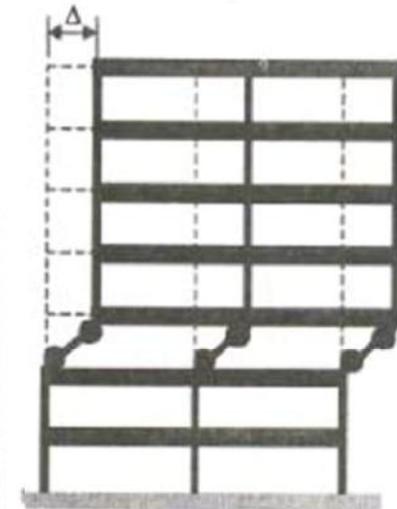
A - Single Story Mechanism

Telai in c.a.: *piano debole*

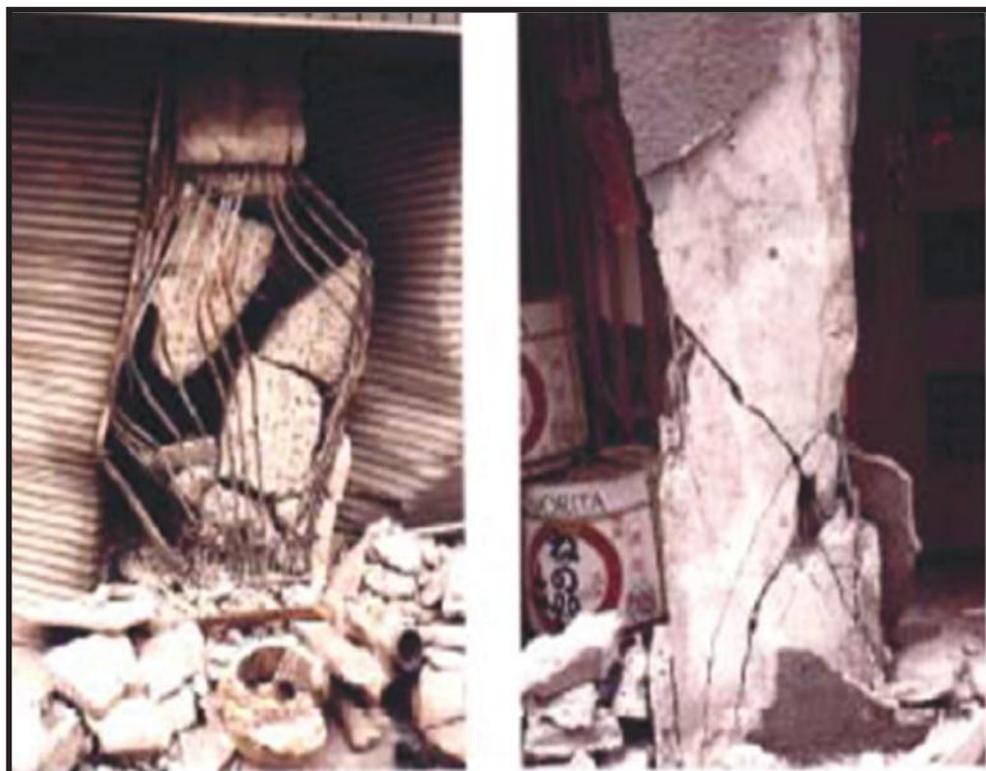
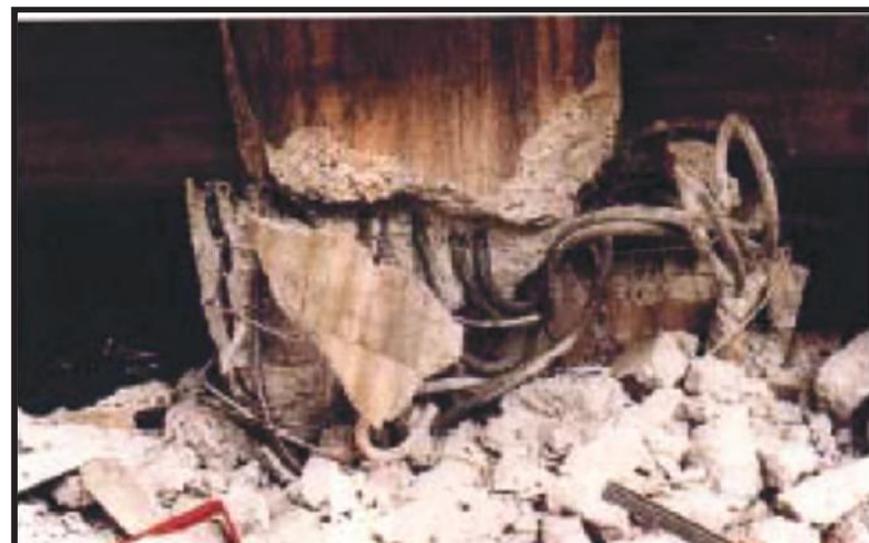
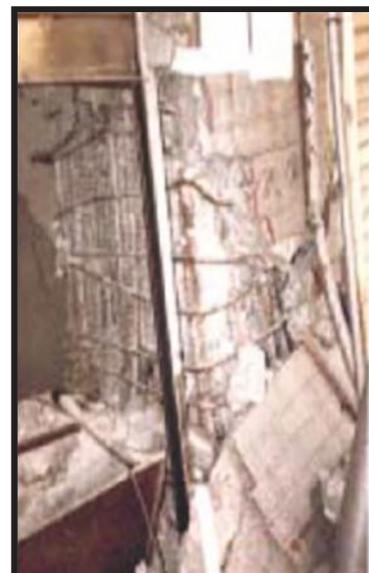
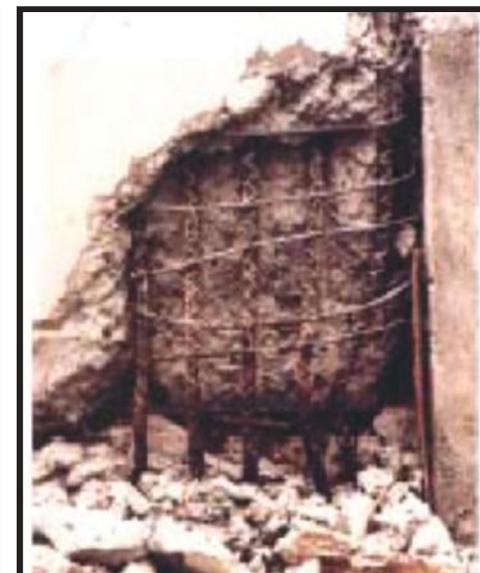
- Interasse eccessivo tra le staffe:
 - scarso confinamento del nucleo di cls
 - scarso contenimento dei ferri longitudinali
 - scarsa resistenza a taglio con rottura fragile
